Oppdrag: **Pilotprosjekt Kristiansandsfjorden**

Emne: **Opprydding, miljøgifter i sedimenter**

Rapport: **Sluttrapport for gjennomførte prosjekter**

Oppdrag- /  
Rapportnr. **311089 – 2007/1**

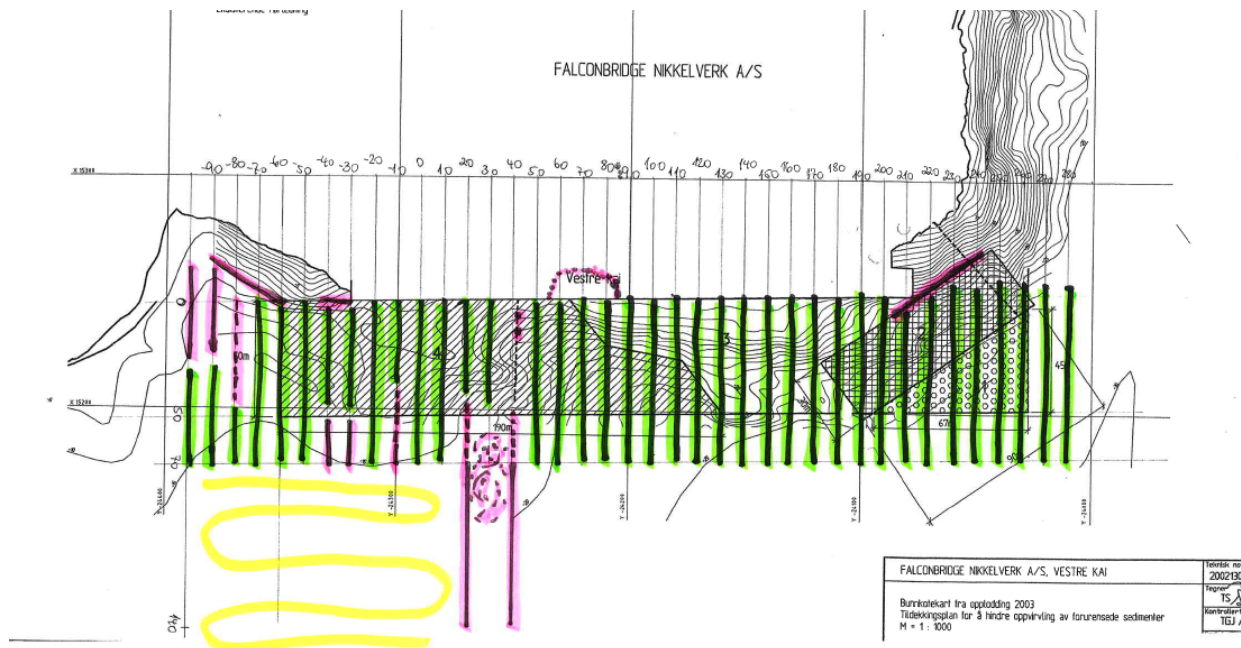
Figur 6.5., kart som viser resultat fra dykker kontroll. Rød farge angir behov for utbedring, i område med gul farge kan det være behov for ekstra kontroll. Grønn farge angir god tildekning.

- Mangelfull tildekning i bukt vest for kaia (også omtalt under kap 6.2.6, utbedringsforsøk gjennomført uten hell)
- Mangelfull tildekning langs eksisterende ledningstrase ut fra kaia (de to røde strekene som går sydown på kart i figur 6.5.)
- Et mindre utildekket område under kai
- En "sprekk" i tildekkingslaget i bakkant av betongmadrass i østre ende av kai.

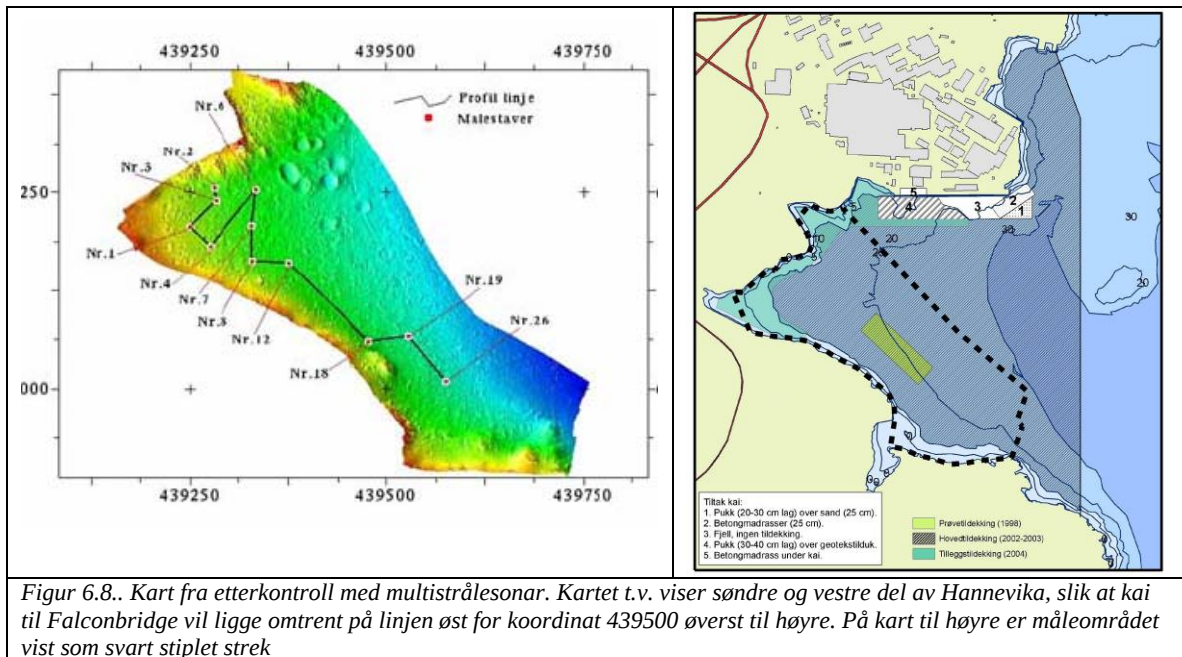
På bakgrunn av bearbeidingen av data fra multistrålesonaren, ble det konkludert med at hele tiltaksområdet hadde fått en tilfredsstillende overdekking

Av kartet kan det se ut som det er noen groper øverst i bildet. Disse ligger relativt nær opp til området med mangelfull tildekking, og bør undersøkes nærmere.

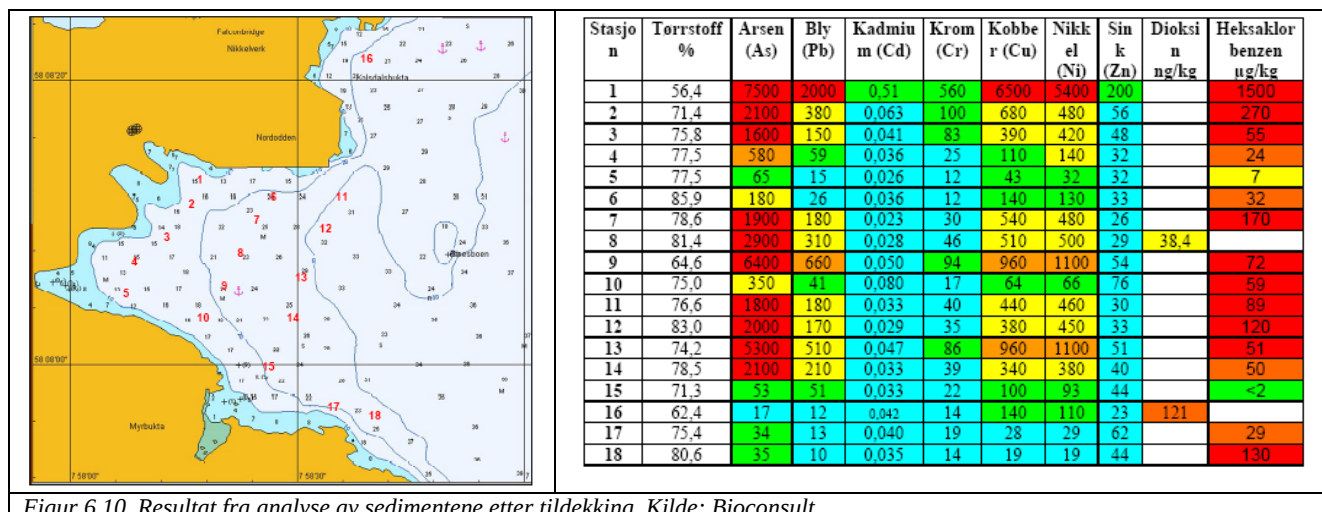
Nikkel var før tiltaket ble påbegynt valgt som en "nøkkelparameter" for kontroll av tildekkingslaget. Før tildekking var sedimentene i hele bukta meget sterkt forurensert av nikkel (klasse V). Etterkontrollen viser at det gjenstår en "hot-spot" mot bukt i nordvest, samt relativt høye verdier på to stasjoner sentralt i bukta. Arsen var ikke analysert før tiltaket ble gjennomført.

**Figur 6.10.** Resultat fra analyse av sedimentene etter tildekking. Kilde: Bioconsult

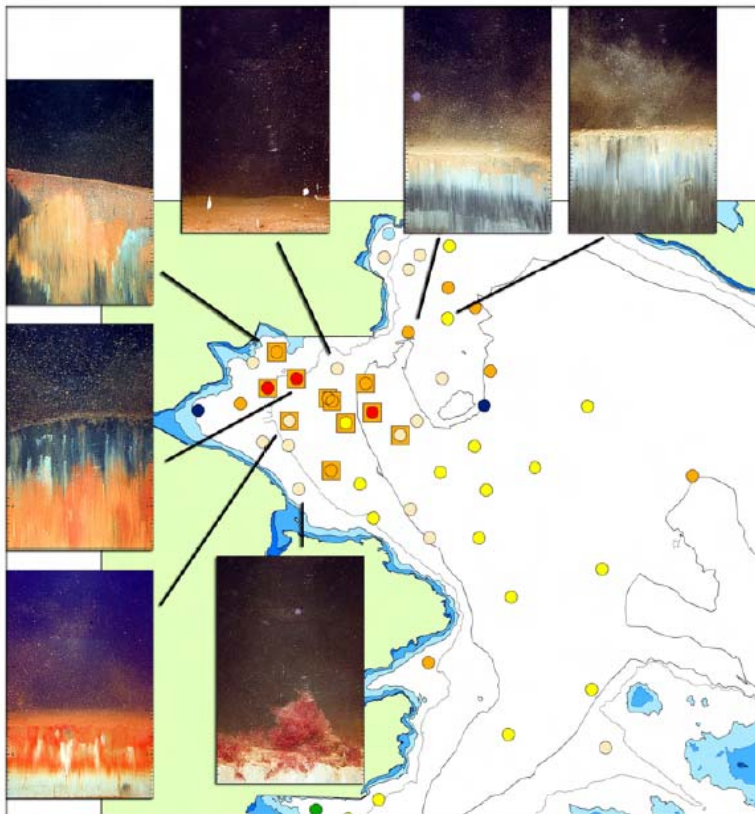
Vertikalfotos bekreftet tidligere etterkontroll som viste at det på flere deler av tiltaksområdet enten var tilførsel av "ny" forurensning på toppen av tildekkingslaget. Undersøkelsen kunne imidlertid ikke avdekke årsak til dette forholdet.

Figur 6.11. Stasjoner og fotos fra SPI-undersøkelsen (vertikalfotos)

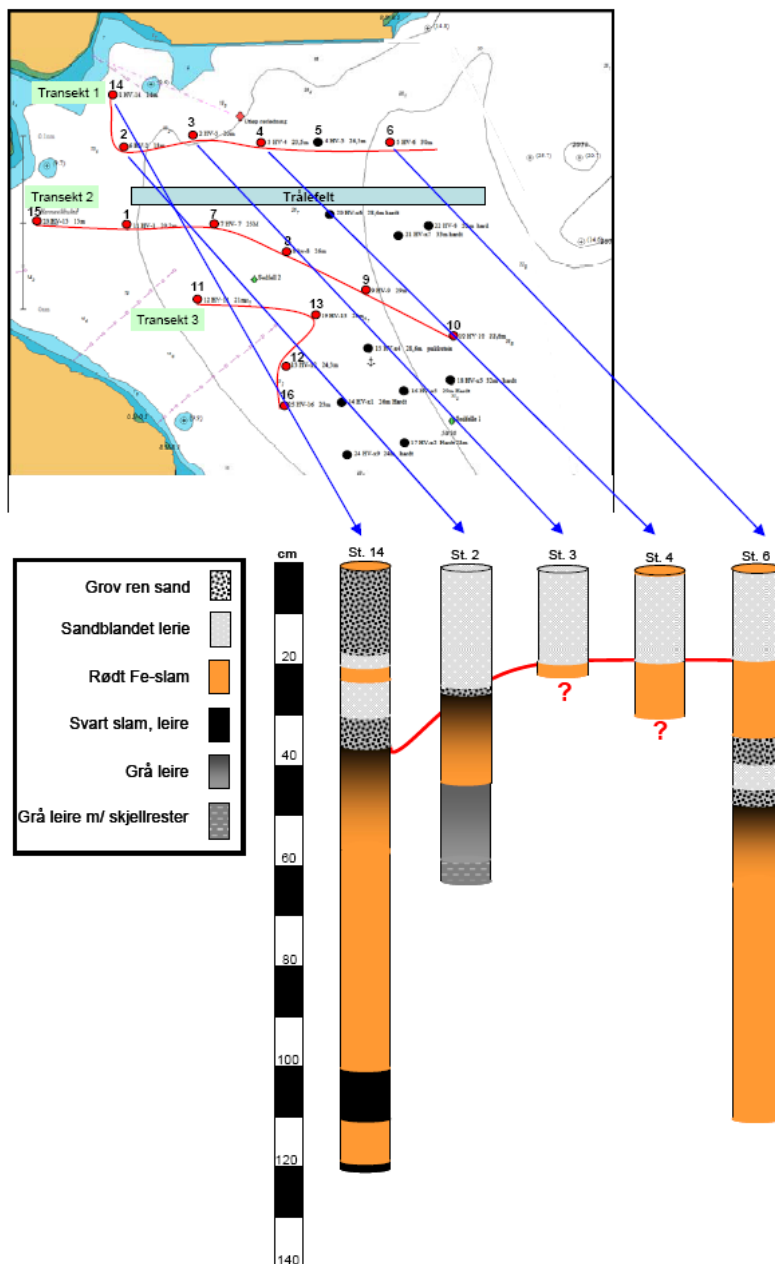
Det ble også tatt ut 15 dype kjerner for fotografering og karakterisering. Disse viste at det på alle stasjonene var et intakt overdekningslag på 20-50 cm, med sterkt forurenset sediment under. På enkelte stasjoner ble det også her påvist et tynt lag med forurenset slam på toppen av tildekkingslaget. På figur 6.12. vises dette på kjernene fra stasjon 4, 6 og 14.

Fig 6.12., kartlegging av tildekkingslag i Hannevika. Rød linje markerer bunn av tildekkingslaget. Kilde: NIVA 5328-2007

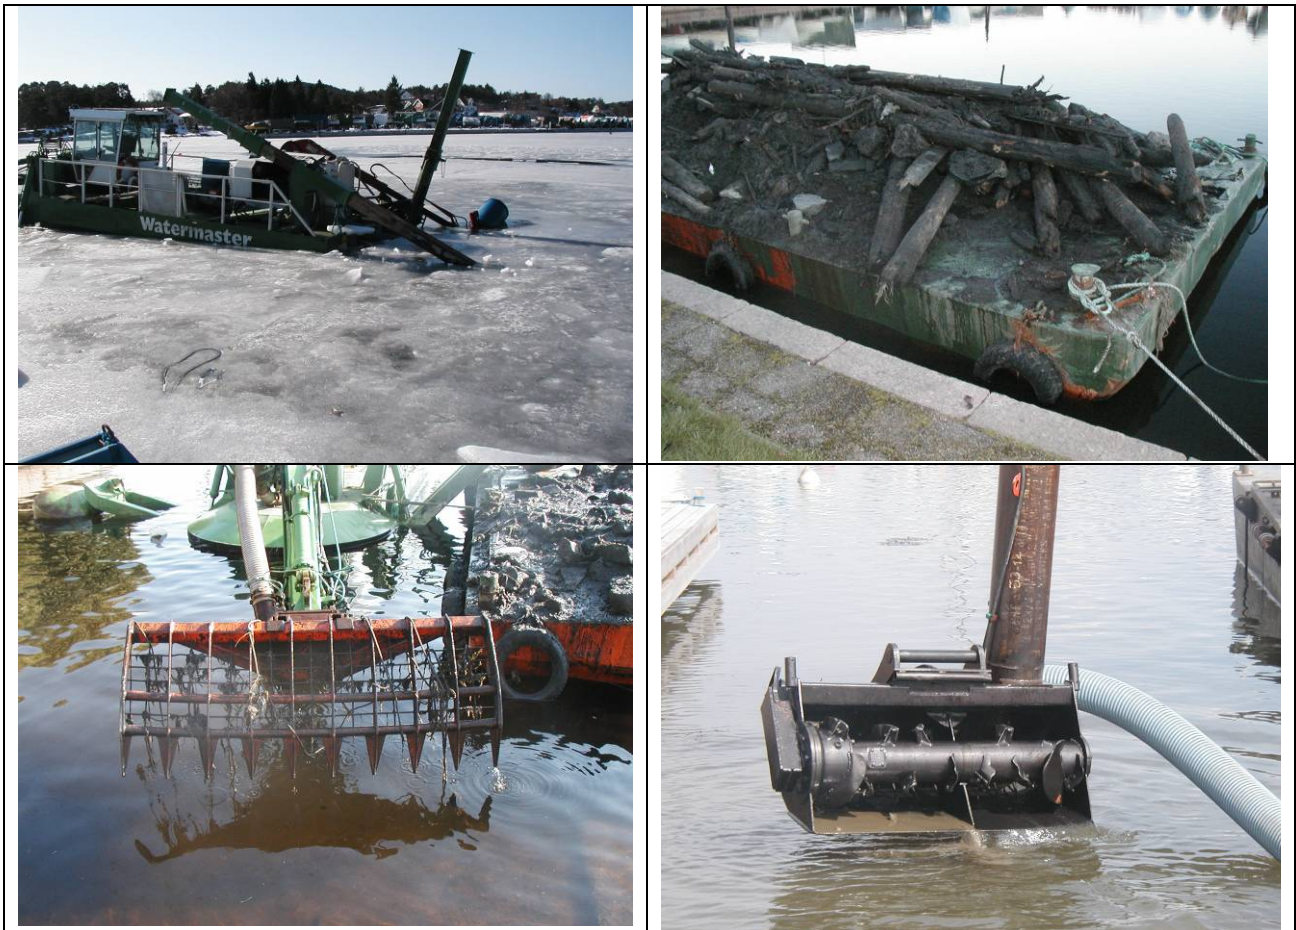
Figur 6.32, fotos som illustrerer problemer med mudrearbeidet. Øverst isproblemer og skrot. Nederst harv som ble benyttet til rydding av sjøbunn, og rotor med kniver som ble benyttet ved sugemudringen. Alle foto: Agder marine.

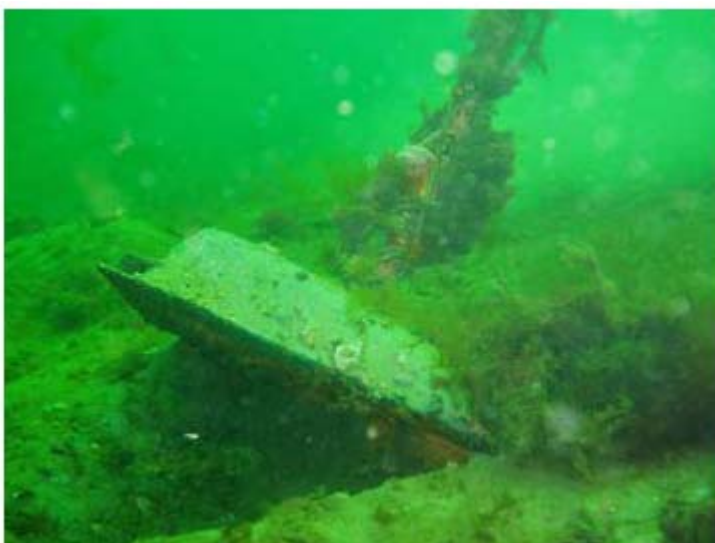
Ved kontroll av fastmerkene ble det påvist at en rekke av disse hadde veltet eller forsvunnet i løpet av tildekkingsperioden. Kontrollen av fastmerker ble i 2004 og 2005 derfor supplert med multistrålesonar. Med nøyaktig lokalisering av gjenværende fastmerker, kunne evt utglidning av disse registreres med stor grad av nøyaktighet.

Figur 7.1. Foto av delvis veltet fastmerke. Kilde: NGI

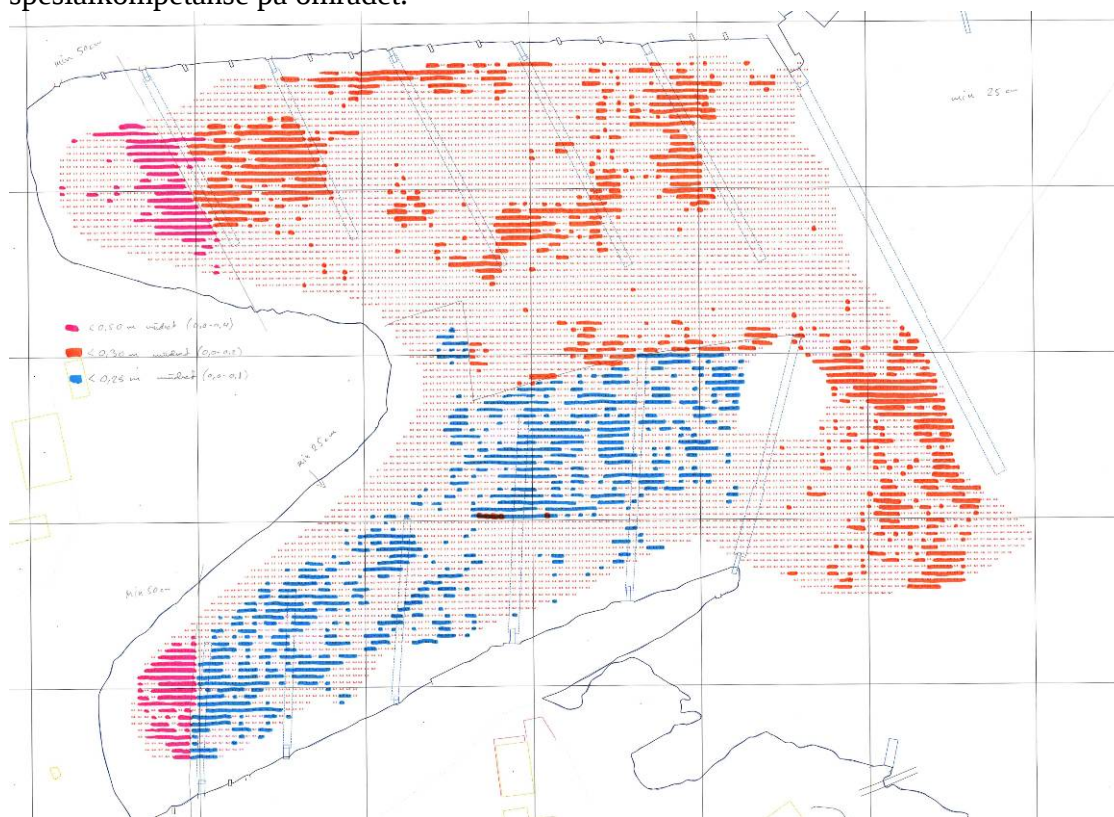
Ved mudring av småbåthavner har entreprenøren gjennomført opploddinger v.h.a. Olex 3D kartsystem/DGPS/ekkolodd (Simrad EQ 54). Tiltakshavers rådgiver har lagt resultatene fra disse inn i en terrengmodell, som vist i figur 7.3.. I denne figuren er avvik i mudredyp i f.t. kontrakt uthevet.

Figur 7.3. – Mudret mengde i Auglandsbukta. Fargene viser områder hvor det er beregnet at det er avvik fra krav til miljømudringsdybde (rosa < 50 cm, rødt < 30 cm, blått < 25 cm). Akseptert avvik på +/- 10 cm er ikke medregnet.

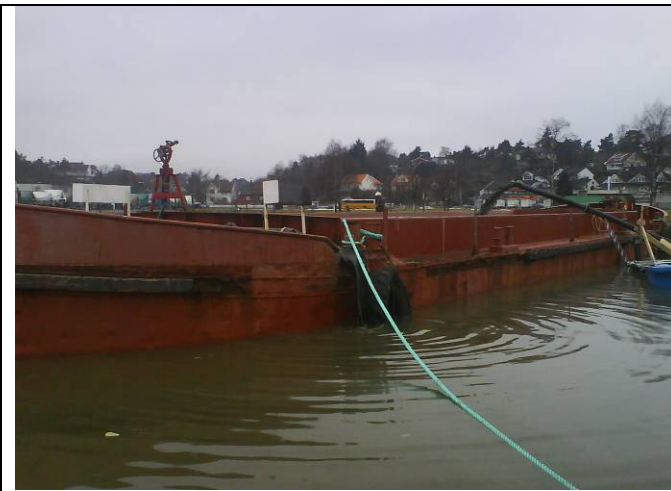
Fig 8.1.  
Overløp fra leker 19.2.07. Foto: NIVA

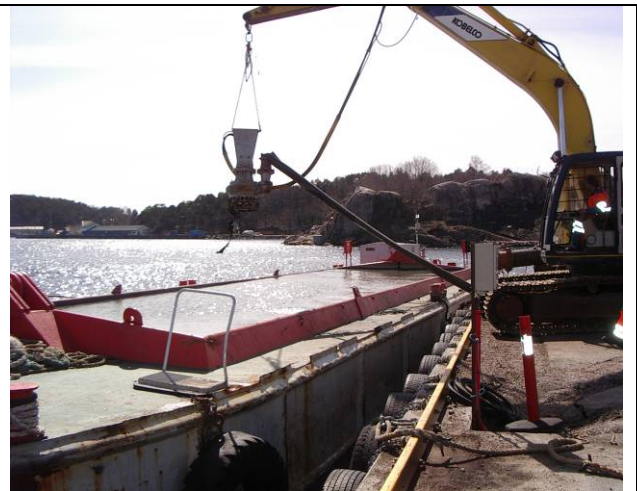
Overfylt leker ved ankomst deponi 20.4.06. Foto: Jon Egil Vinje, Multiconsult

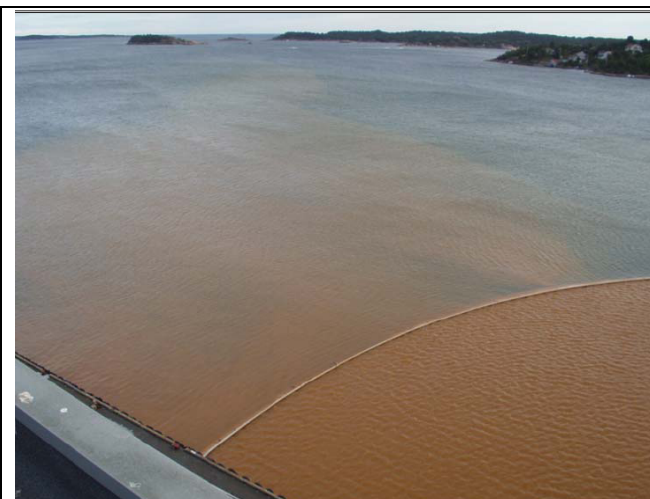
Fig 8.2.  
Spredning av forurenset sediment utover i fjorden etter havari på siltskjørt. Foto: Sørlandskonsult

Ved grabbmudring i Kristiansand oppsto det skade på siltskjørt, ved at sømmene i duken sprakk. Arbeidet ble umiddelbart stanset, og ny duk anskaffet. Det ble ikke dokumentert store

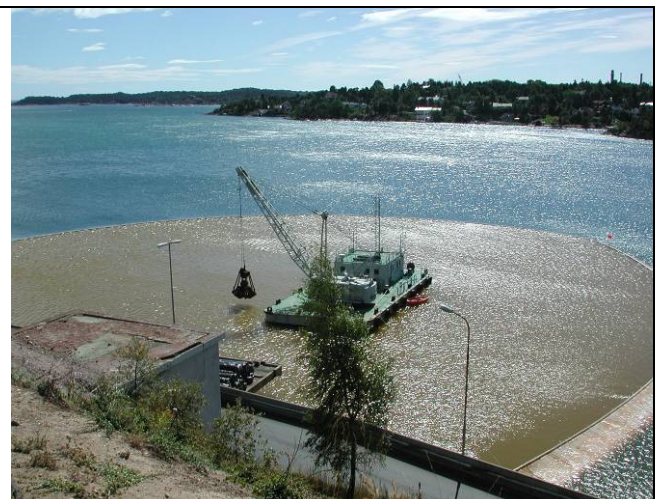
Siltskjørt etter utskiftning. Foto: Jon Egil Vinje, Multiconsult
