Oppdrag: **Pilotprosjekt Kristiansandsfjorden**

Emne: **Opprydding, miljøgifter i sedimenter**

Rapport: **Sluttrapport for gjennomførte prosjekter**

Oppdrag- /  
Rapportnr. **311089 – 2007/1**

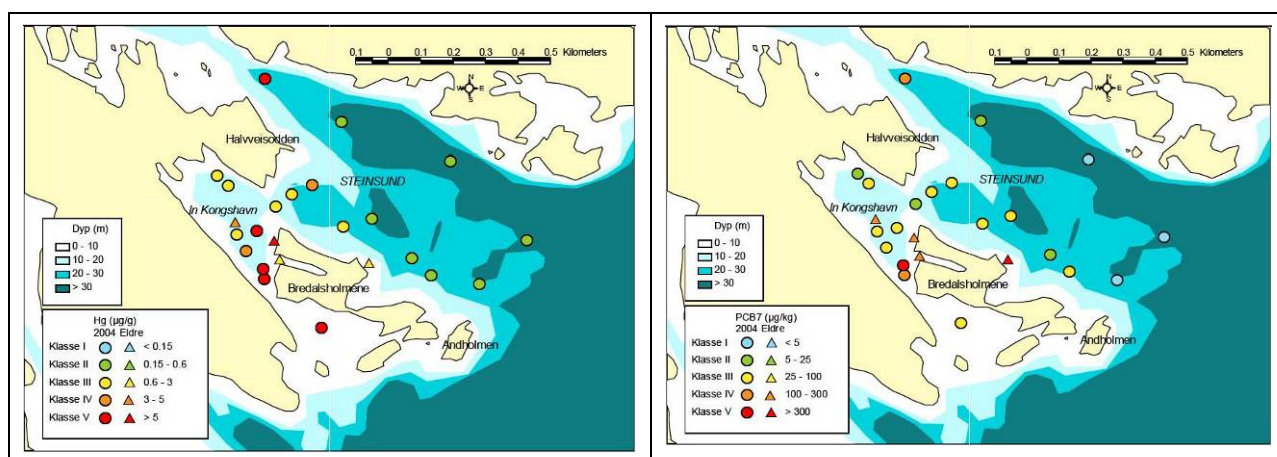
Figur 6.14., Resultat fra Hg og PCB-analyser i sediment (kilde: NIVA)

Det er også gjennomført supplerende analyser i bukta syd for verftet. Resultatene fra disse viser at det spesielt sentralt i bukta og i sonen nordover mot verftet er høye nivåer av Hg, PAH, PCB og TBT. For disse parametrene er gradienten mot verftet tydelig.

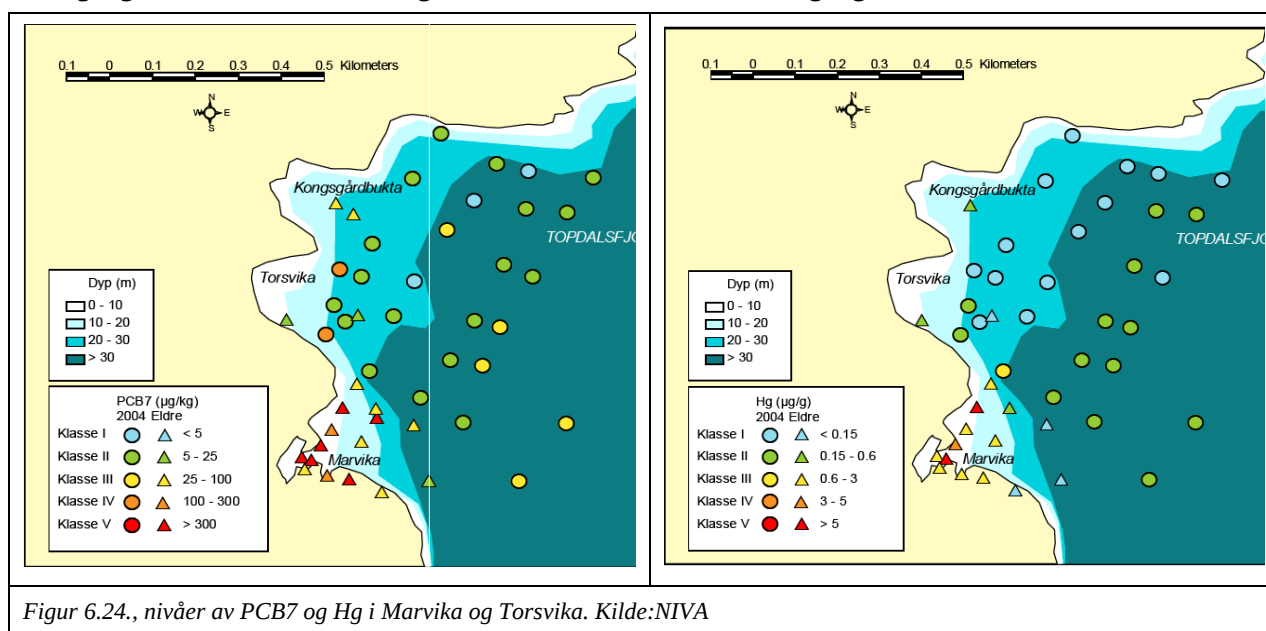
Sedimentene i Marvika er sterkt til meget sterkt forurenset av bl.a. miljøgiftene PCB, TBT, PAH, B(a)P, Pb og Hg. Det vises her bl.a. til figur 6.24, hvor nivåene for PCB og Hg er vist.

Figur 6.24., nivåer av PCB7 og Hg i Marvika og Torsvika. Kilde:NIVA

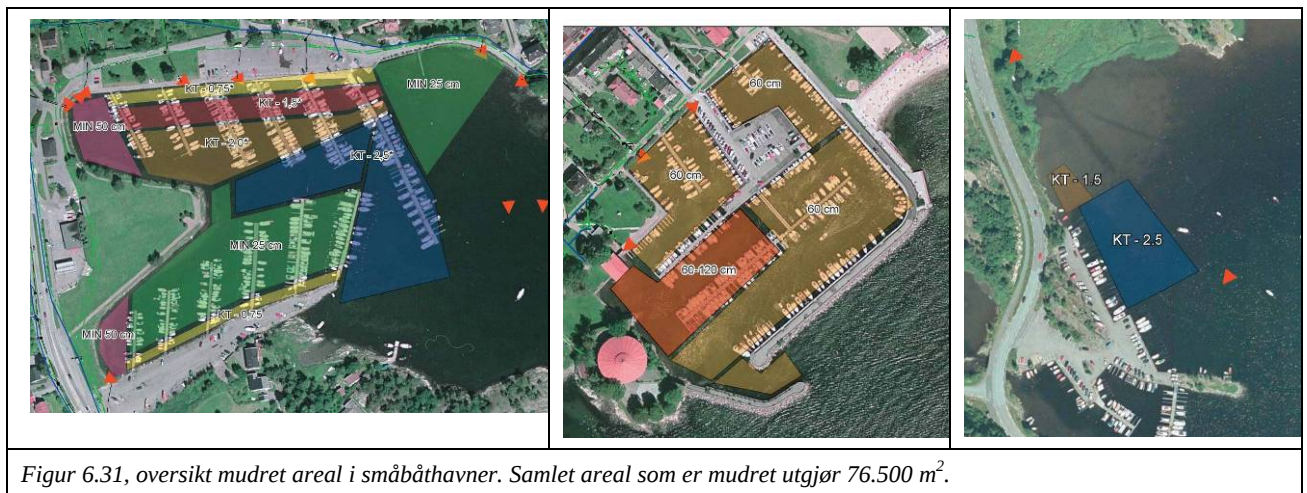
Mudredyp i havnene varierer. På grunnlag av innledende kartlegging av sedimentene ble nødvendig mudredyp for å fjerne miljøgiftene beregnet. Behovet varierte mellom 20 og 50 cm. P.g.a. behov for større seilingsdyp, ble det i flere delområder mudret vesentlig mer enn dette. Oversikt over mudret areal er vist på etterfølgende kart.

Figur 6.31, oversikt mudret areal i småbåthavner. Samlet areal som er mudret utgjør 76.500 m<sup>2</sup>.

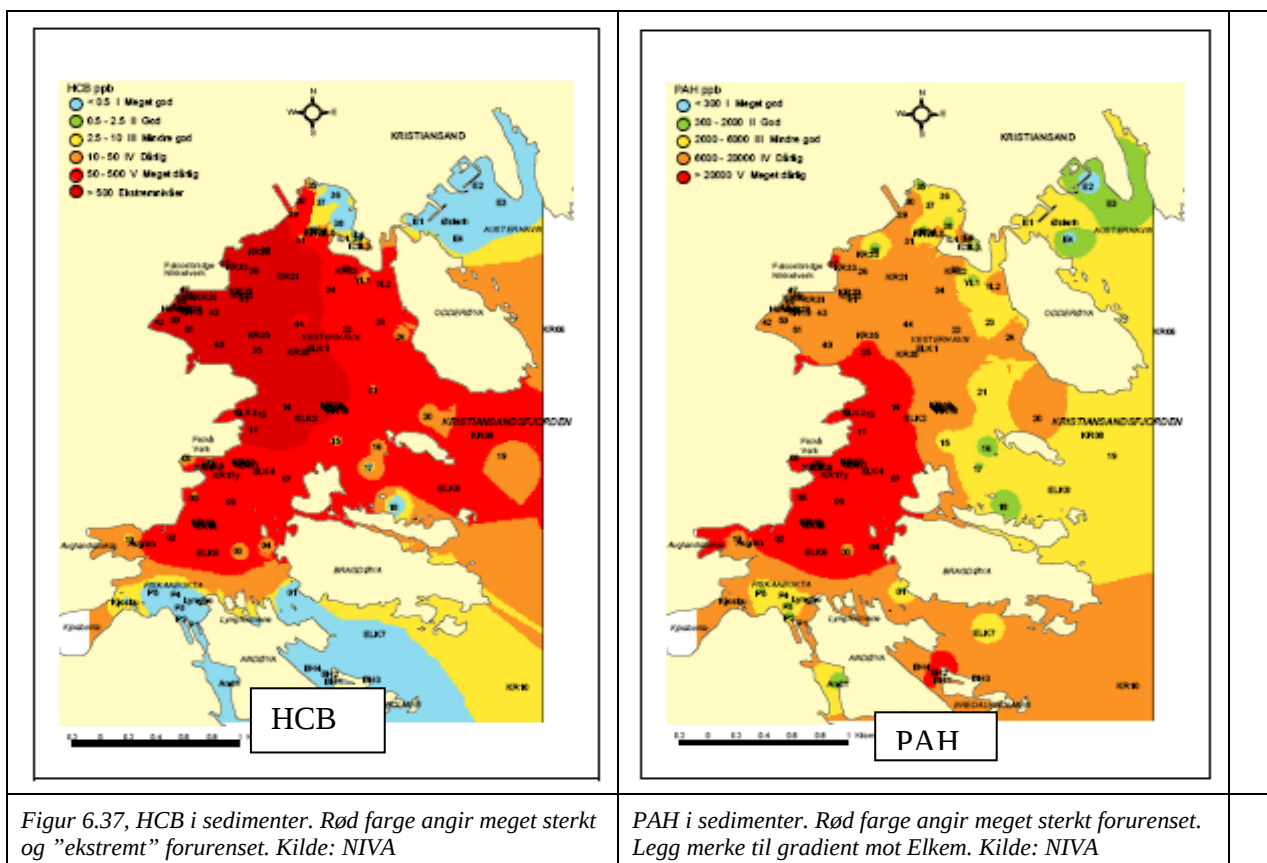
Sedimentene utenfor bedriftsområdet er meget sterkt forurensset av flere typer miljøgifter. Med utgangspunkt i SFTs klassifiseringssystem er det meget sterk PAH-forurensning, og sterkt til meget sterk forurensning av HCB, dioksin og flere tungmetaller.

Gjennomførte toksisitetstester viser særlig giftighet bare av sedimentene i "Elkem-bukta", hvor de har en miljømessig kvalitet som medfører at organismer oppfatter dem som ugunstige å leve i. Lenger ute i Fiskaabukta (sta K17), er det en forholdsvis artsrik bløtbunnsfauna med noe nedsatt arts mangfold. Sammenlignet med tilsvarende prøver som ble tatt i 1983, var tilstanden klart forbedret.

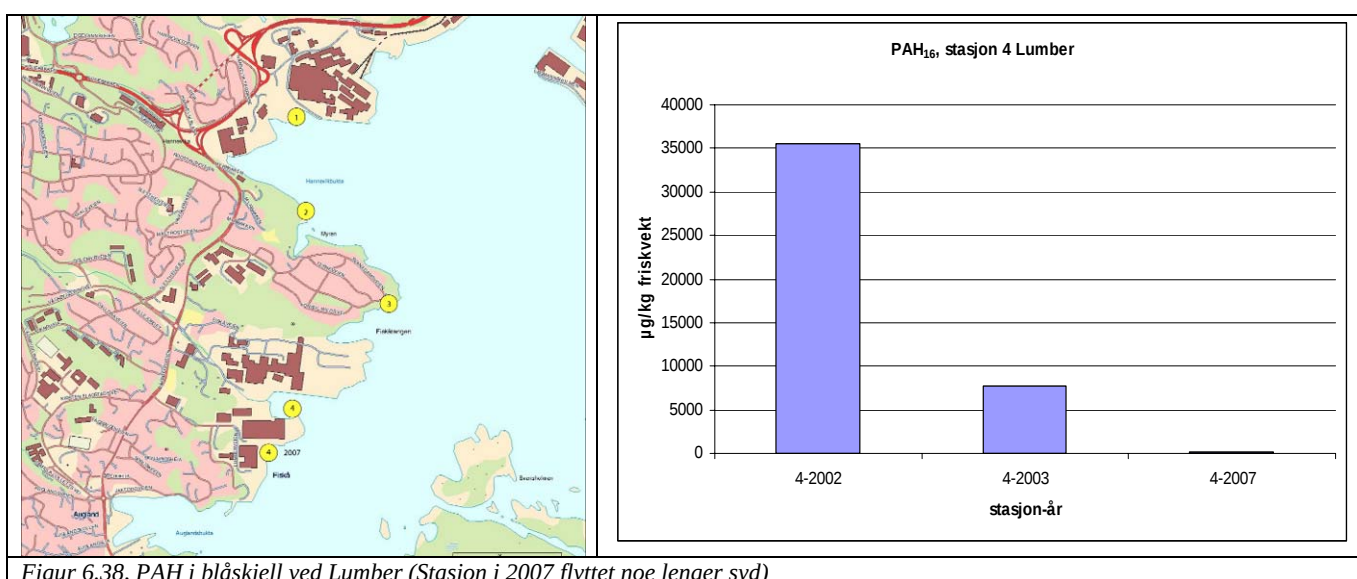
Planlagte tiltak for å redusere PAH-utslipp fra bedriften er nå slutført og følges opp løpende. Bedriften er nå en samarbeidspartner i et overvåkingsprogram av Kristiansandsfjorden som utføres av NIVA på oppdrag av Fylkesmannen. I tilknytning til dette programmet er det i 2006/2007 gjennomført overvåking av miljøgifter i blåskjell. Denne viser en betydelig reduksjon av PAH-konsentrasjonene i blåskjell fra 2002 til 2007, jfr figur 6.38. Det gjøres oppmerksom på at stasjonen i 2007 pga manglende funn av blåskjell ble flyttet litt syd for Elkembukta. Imidlertid viste tilsvarende undersøkelse i 2006 på stasjon Fiskaatangen samme tendens, med sum PAH16 på 512 mikrogram/kg. For BaP (Benzo(a)Pyren) er det observert en reduksjon fra 3100 µg/kg i 2002 til 7,2 µg/kg i 2007. Disse resultatene tyder på at det har vært vesentlige utslippsreduksjoner av PAH til vann i perioden 2002 til 2007.

Figur 6.38, PAH i blåskjell ved Lumber (Stasjon i 2007 flyttet noe lenger syd)
